ENVELOPPE ET REVETEMENTS

Baies et Vitrages

**RAPPORT D'ESSAIS N° BV09-089
ESSAIS AUX CHARGES DE VENT
STORES VENITIENS EXTERIEURS**

Evaluation de la résistance aux charges de vent de stores vénitiens extérieurs.

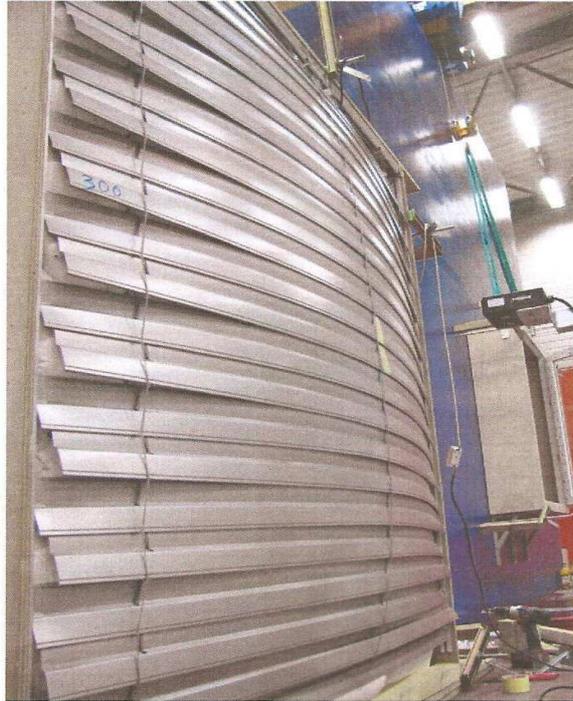
BSO sous pression à 300 Pa

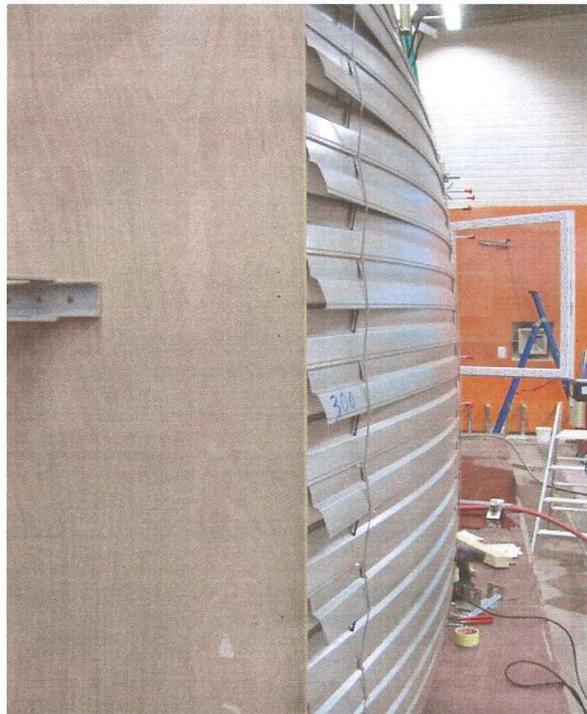
Aspect du tablier à 300 Pa
